平成 24 年 10 月 25 日  
基安化発 1025 第 2 号

厚生労働省労働基準局安全衛生部  
化学物質対策課長

建築物等の解体等の作業における石綿ばく露防止対策の徹底について  
～第 8 回東日本大震災アスベスト対策合同会議の専門家意見を踏まえ～

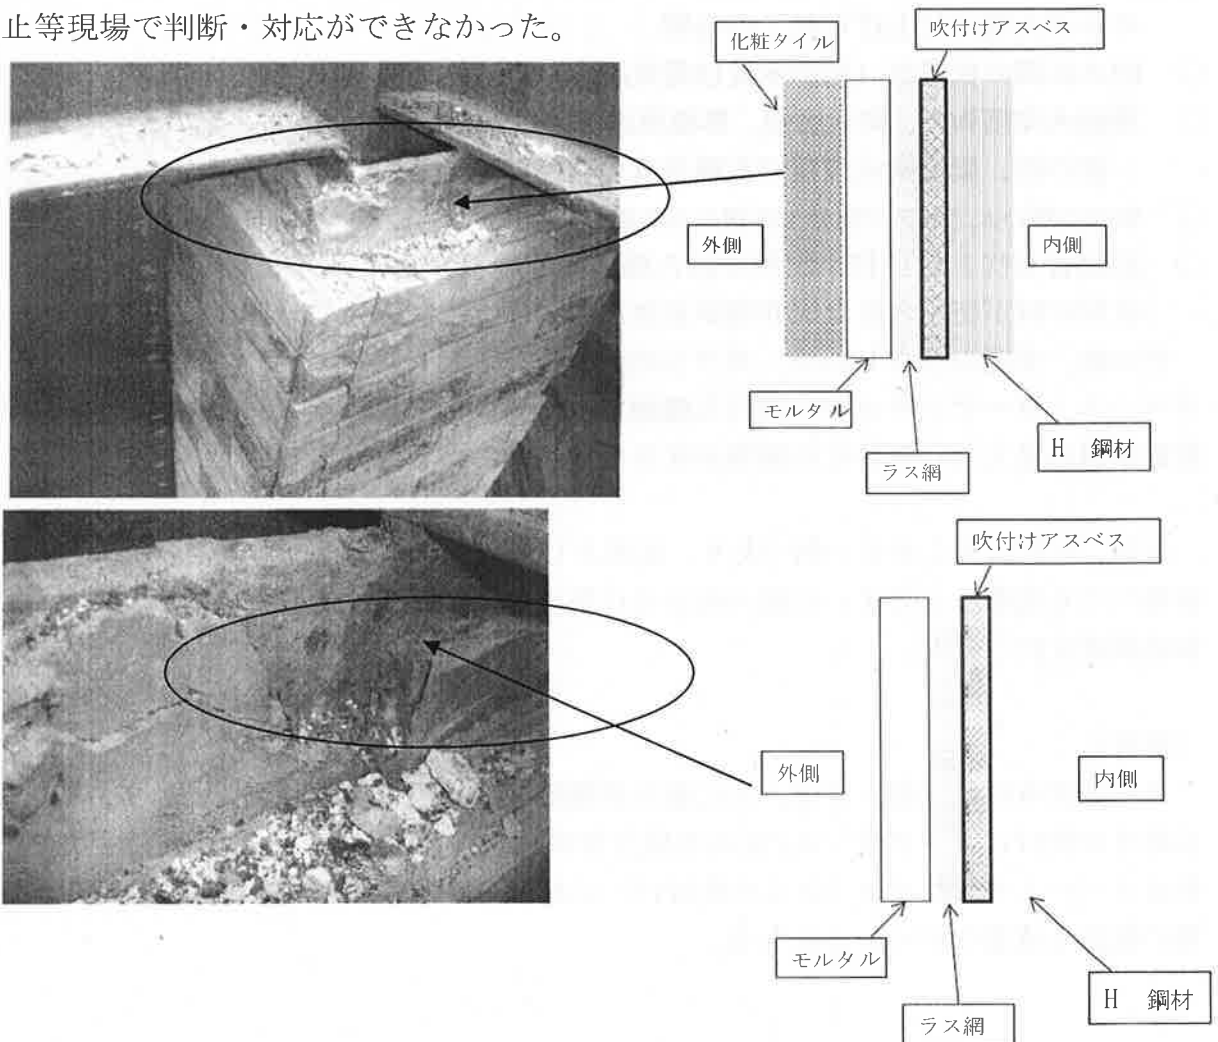
宮城県石巻市の被災建築物について平成24年3月に石綿の除去工事が行われた。その後8月に解体工事が行われたが、解体工事後、石綿含有建材が残留しているのが発見されたもの（なお、発覚以後現場はビニールシートで覆い、飛散防止措置を行った。モニタリング調査も行い石綿の飛散状況を確認している）

- 取り残しているところは鉄骨の柱に吹き付けをして、さらにモルタルの化粧壁で仕上げ、その後コンクリートブロックで覆っている状況であった。その他、梁と壁の間に隠れていた部分、鉄骨階段で隠れていた部分に石綿が吹き付けられていた。そのため除去業者が行った目視による事前調査では、確認できなかった。（吹き付け石綿は被覆材として吹くことが通常であり、除去業者のこれまでの経験では、今回のようなコンクリートブロックの内側に吹き付けられている構造の物をあつかった事例はなかった。また、構造図面等の書類も震災の際流されていて、目視のみの調査しかできなかった。）
- 解体工事中現場に石綿の知識を有する者がおらず、解体工事中に石綿が出てきても工事の中止等現場で判断・対応ができなかった。
