# アルミパウダー製造工場において 粉じん爆発が発生

業種：非鉄金属製造業  
被災：死傷者なし

労働省安全課

## 硬質ウレタンフォーム吹付け 断熱工事における酸素欠乏症

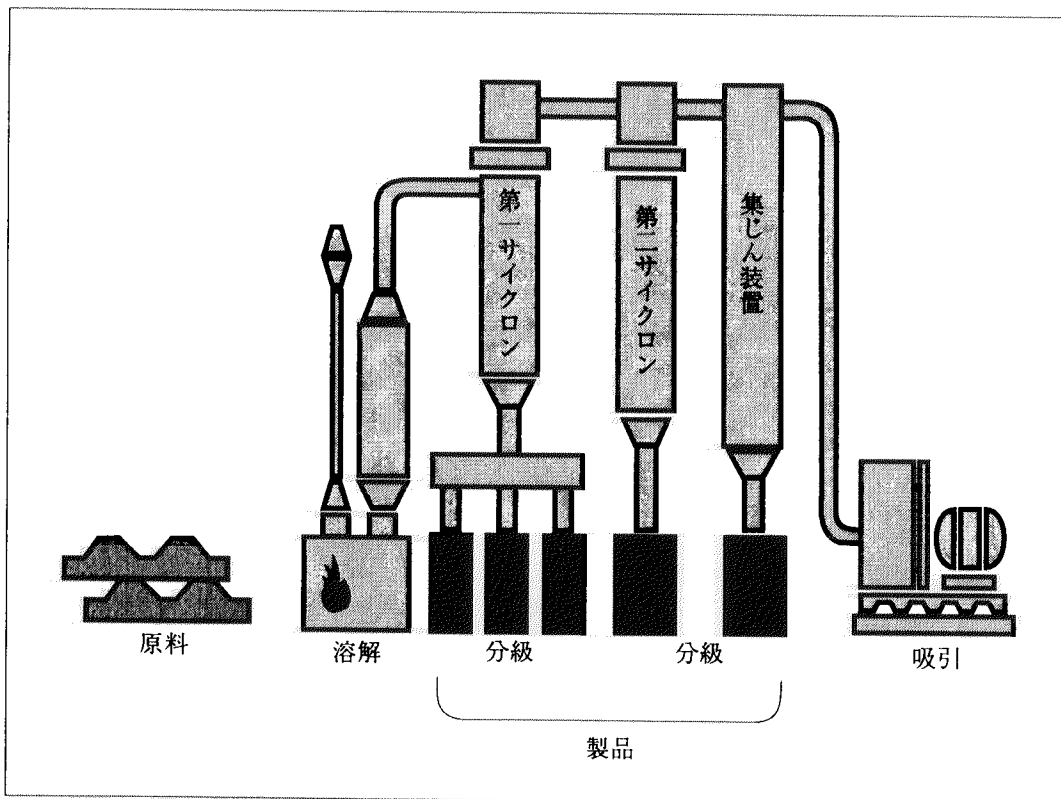
## アルミパウダー製造ライン

製造ラインはサイクロン(第1, 第2), 集じん装置及び吸引室で構成され, 微粒子となったアルミパウダーは, 第1サイクロンで粒径が25~50ミクロンのものを集積し, 第2サイクロンで10ミクロン程度のものを集積したのち集じん装置にて集じんされる。

爆発により1号ライン、2号ラインともに第2サイクロン、集じん装置及び吸引室が全壊し、第1サイクロンが半壊した。

- (1) 吸引室にアルミパウダーの堆積があり、室内が爆発下限限界値を超えていたこと。また、着火源としては、アルミパウダーとダクト等の接触により静電気が発生したこと、吸引室の吸引ファンに損傷があり回転中に接触することによ

り火花が発生したことが考えられる。

- (2) アルミパウダー製造ラインに係る設備の点検基準は作成されていたが、集じん装置のフィルターの交換頻度や堆積粉じんの除去について、定められていなかったこと。
- (3) 安全衛生管理規定が作成されておらず、職制による安全衛生管理責任が明確化されていないなど安全衛生管理に不備があったこと。

- (1) 堆積粉じんについては定期的に除去を行い、製造設備に損傷等があった場合には速やかに修理すること。
- (2) 点検基準の見直しを行い必要事項の明確化を図るとともに、当該基準による点検等を確実に実施すること。
- (3) 安全衛生管理規定を作成し、責任体制を明確にすること。

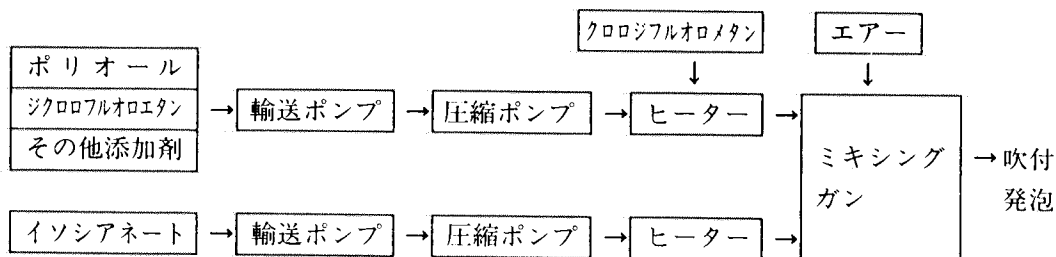
図1 硬質ウレタンフォーム生成フロー

め発泡剤としてジクロロフルオロエタン（代替フロン）、その他整泡剤、難燃剤等が混合されている。現場においてこれらの原料をミキシングガン（スプレーガン）に送り込んで混合し吹き付けると、化学反応によってウレタン樹脂の骨格が形成され、その時の反応熱によって発泡剤が気化し、ウレタン中に閉じ込められたフォームが形成される。ただし、吹付け中に発泡剤の一部が外部に漏れ出ることによって、酸素欠乏空気が生じる原因となる。図1に、本災害に係る吹付け工事での硬質ウレタンフォーム生成のフローを示す。本災害では、発泡剤として、代替フロンに加えてクロロ

ジフルオロメタン（フロン）を用い、ミキシングガンの目詰まり防止のためにエアを供給していた。

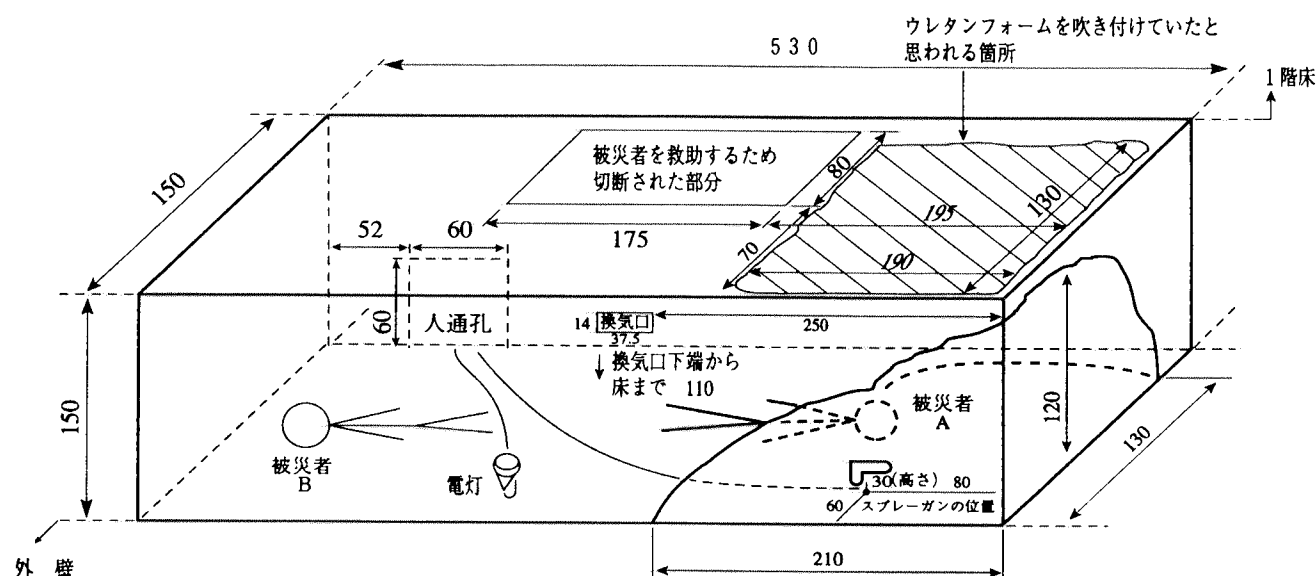
図2 被災者発見時のセルの状況

救急隊が現場に到着し、午後7時30分頃、床下の人通孔近くで倒れていたBが搬出され、それから約5分後に硬質ウレタンフォームに上半身が埋もれた状態で倒れていたAが搬出されたが、2名とも搬出された時点で既に死亡していた。また、2名が搬出されてから5～6分後、災害発生場所の硬質ウレタンフォームの塊から出火し、火災となった。

図2に、被災者が発見された時のセルの状況を示す。被災者が発見された時点で、既に約3分2のセルの吹付けが完了していた。

作業員2名の死因は、酸素欠乏による窒息死である。発泡剤として用いていたフロン及び代替フロンが吹付けの際に気化し、作業場所の空気と置換して酸素欠乏空気が生じ、吹付け作業を行っていたAがまず被災し、救出しようとして作業場所に立ち入ったBも、同様に被災したものと推定される。

Aが倒れた後も、ミキシングガンのスイッチがONのままの状態では硬質ウレタンフォームが生成され続けたために原料のドラム缶が空になり、その後発泡剤のフロンガスのみが放出され続け、白煙となって床下に充満した。その時に生成された硬質ウレタンフォームが大きな塊となり、中心部分が反応熱によりかなりの高温になったため、それが発火源となったものと考えられる。

- (1) 酸素欠乏症の防止について必要な知識を有する者のうちから作業指揮者を選任し、その者に作業を直接指揮させること。
- (2) 作業場所の酸素濃度を18%以上に保つよう換気を行うこと。ただし、ウレタンフォームの急速な燃焼性にかんがみ、換気には純酸素を使用しないこと。
- (3) 作業の性質上、上記(2)の換気を行うことが困難な場合には、当該作業に従事する労働者に送気マスク等を使用させること。
- (4) 当該作業に従事する労働者に対し、酸素欠乏症の危険性、安全な作業方法、事故発生時の措置等について教育を行うこと。
- (5) 酸素欠乏による事故が発生した場合、救出作業に従事する労働者には、送気マスク等を使用させること。
- (6) 異常発生時等に早急な措置がとれるよう、作業場所と外部との連絡体制を整備すること。
