# ワイヤロープの破断による災害事例と対策

産業安全研究所 田中正清\*

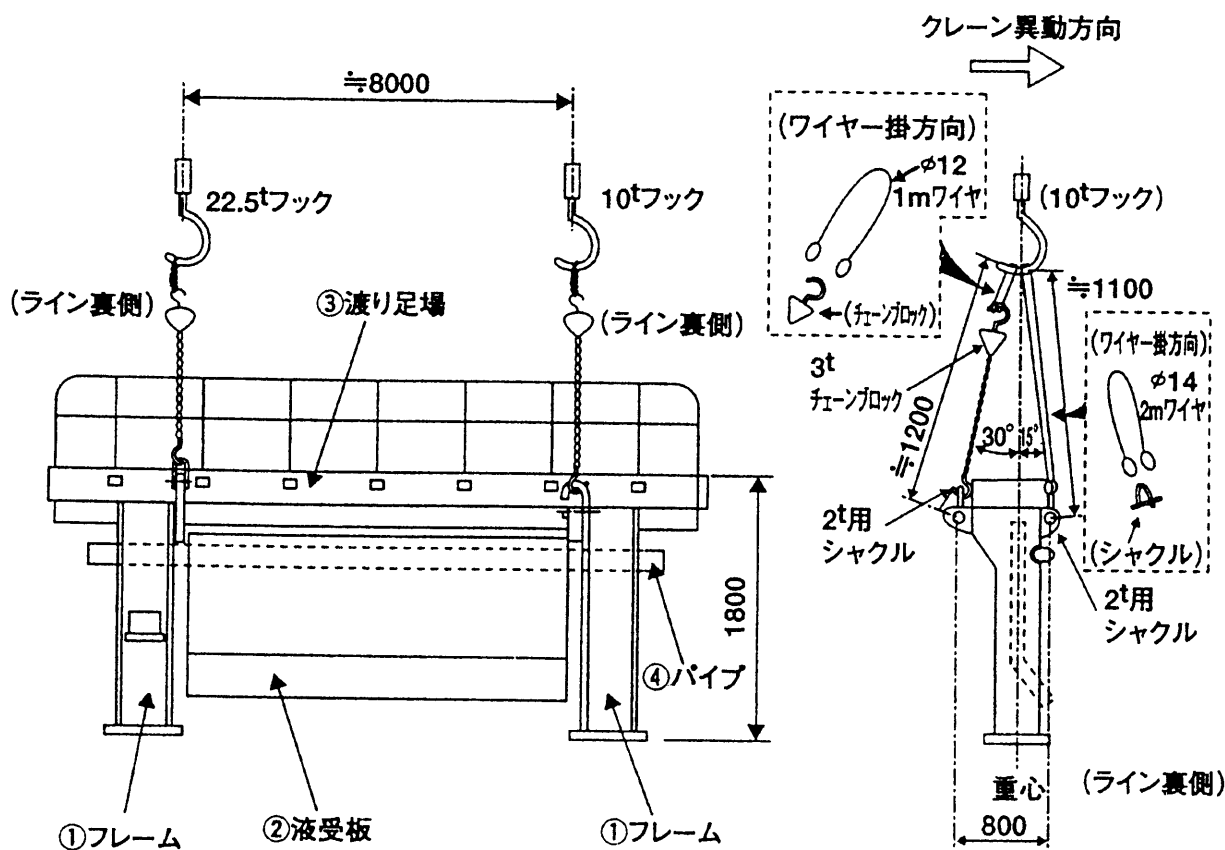
図1 吊り作業の状態（正面および右側側面図）

上げたことによって、右側のΦ12ロープの荷重負担がさらに大きくなった(荷の重さの1/2を超えていた)ことがもう一つの原因と推測される。

本件のような緊張具を用いた玉掛けでは偏荷重が生じ易いこと、ロープの使用法の不適切さいずれも指摘されれば容易に理解できるが、見落とされる可能性が高い要因と思われる。類似の玉掛け作業を行う場合には、この種の危険性に十分注意していただきたい。

なお、本件の鉄工所ではこれら因子を配慮して、専用の玉掛け用具を使用し、今のところ問題は発生していない。

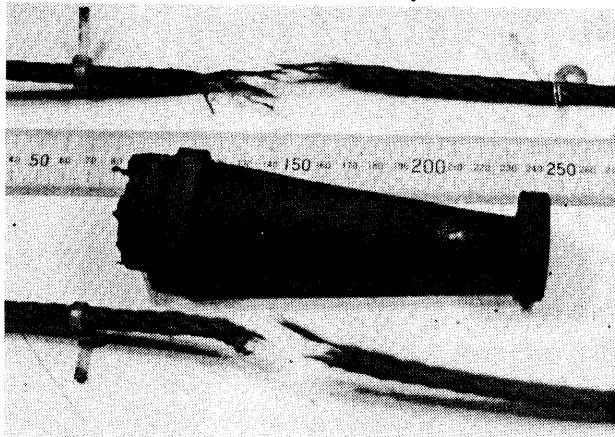
写真1 ワイヤロープ破断状況およびワイヤロープ保護用のゴムパイプ

図2にゴンドラの構造を示す。吊りロープは、左右側壁のガイドパイプを通しアイをピン留めしており、ガイドパイプの上端には写真1に示す様なロープ保護用のゴムパイプがはめ込まれている。破断したロープは2本ともΦ8の6×37構成普通より裸種であり、更新後5年3ヶ月間使用されていた。

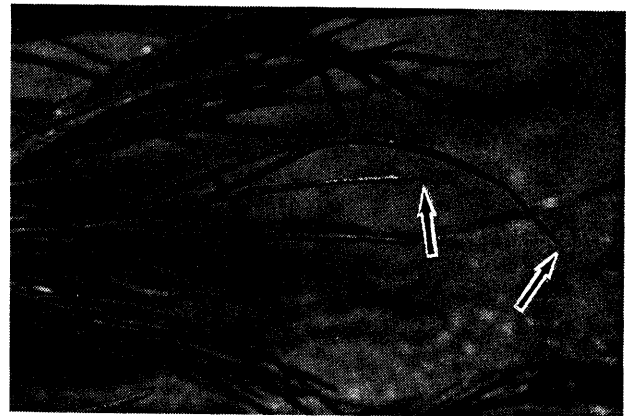
写真2 スtrand外層素線の腐食断線状態

部的に顕著な赤錆を生じ、殆どの素線の先端は写真2に示すように腐食によって細くなっており、この部分が非常に強度の低い状態になっていたことが破断の直接原因である。このような激しい腐食状態は、破断位置が2本とも保護ゴムパイプの中に相当し、雨水の集まり易く乾燥し難い箇所であるのに、この部分の点検がなされていなかった（関係者の証言）ためと判断される。

かなり整った点検マニュアルがあったにも拘わらず、この部分が保守・点検の対象となっていなかった。マニュアルは便利ではあるが一旦作成されると、盲点があってもなかなか気づきにくい。いろいろな立場・観点から適宜見直しを行って危険因子を発見し排除する工夫・心掛けが重要である。

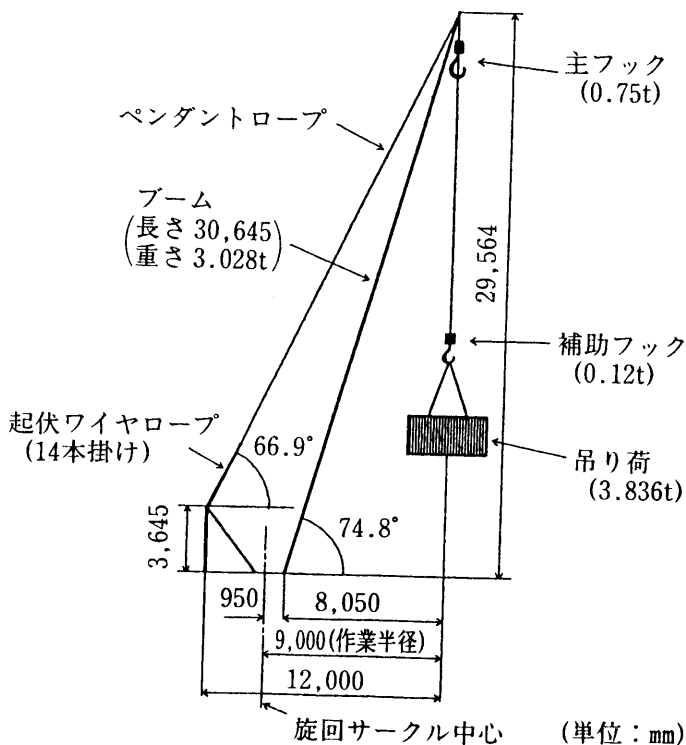
図3 事故クレーンの負荷状態と寸法

破断したワイヤロープはIWRC 6×Fi (29), Φ14で、使用期間はクレーンと同じ1年4ヶ月である。図3は事故時の負荷状態を示す。吊り荷の重量は3.8t（許容荷重5.8t）であった。ジブを旋回して荷を降ろそうとした運転・作業の状態には問題はないと判断された。

すると0.83tfである。これに対し、破断時には、素線断線のうち新鮮なせん断破面をもつ素線だけが荷重を支持したと仮定して求めたロープ強度は約1.43tとなる。この両者に実際的な条件を加味したロープ強度は約1.2t程度（称破断荷重14.2tの1割）であったと推定される。

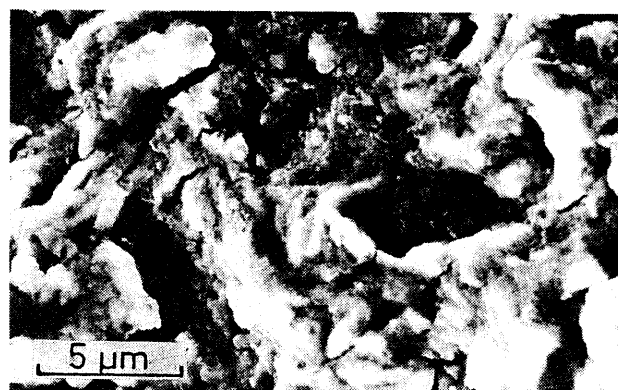
写真4 横断面型破面の走査電顕写真

素線の破断は疲労で生じた横断面型が主で、静的破断により生じたと思われるせん断型もわずかながら観察された。写真4には疲労破面の走査型電顕写真の例を示す。

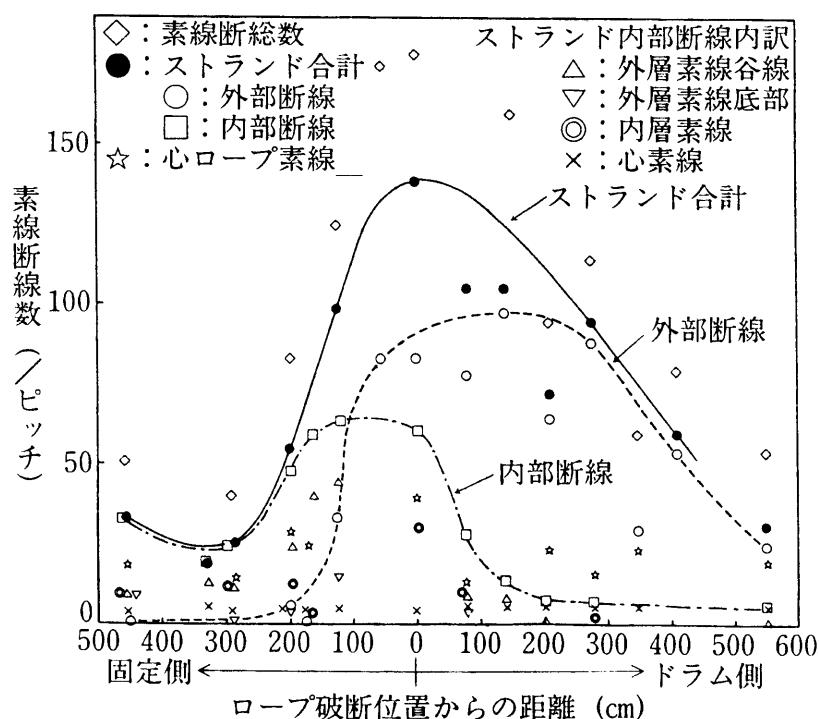
図4 いろいろな位置での素線断線の分布

一方、素線断線については、固定側、ドラム側いずれにおいても写真3に示すように顕著な摩耗を伴うストランド素線の断線の集中した局部損傷部が観察された。それらの部分からロープ1ピッチを切り出して、内部を含めた全体の断線状態の分布を調べた結果を図4に示す。

位置別には、ロープ破断部からドラム側1ないし2mあたりでの外部断線が最も顕著である。しかし、破断箇所では、外部断線はそこよりかなり少ない代わりに内部断線（ストランドの谷部、底部等での断線）が同程度に生じ、総断線数は最大で廃棄基準を大きく超えている。
