# コンクリート用化学混和剤 貯蔵タンク内における酸素欠乏症

業種：生コンクリート製造業

被災：死亡 1 名，休業 1 家

## 勞動省勞働衛生課

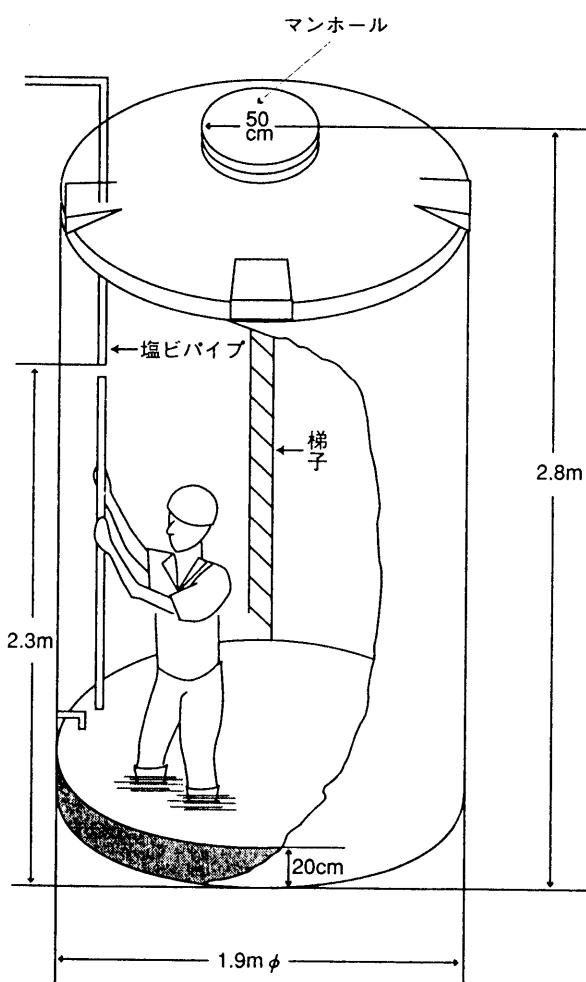
本災害は、生コンクリート製造工場において、コンクリート用化学混和剤（以下「混和剤」という。）の貯蔵タンク内に混和剤補給用のパイプを取り付けるために当該タンク内に立ち入った労働者が、混和剤成分の分解により生じていた酸素欠乏空気を吸入して被災し、救出に入った別の労働者も同様に被災したものである。

混和剤は、混和剤メーカーから貸与された工場敷地内（屋外）設置の塩化ビニル製タンク（直径1.9m×高さ2.8m）に貯蔵されていた。混和剤の取出し及び補給は、タンク内に接続された専用の塩

被災事業場の混和剤貯蔵タンクでは、混和剤補給用パイプの排出口が高い位置（底から2.3m）に取り付けられていたため、混和剤を補給する際に大量の泡が立ち、常に補給作業に支障を来していた。このため、混和剤メーカーからの依頼で、補給用パイプを継ぎ足して排出口がタンク底部近くまで届くようにすることとした。

災害発生当日（7月20日）の午後1時頃から、作業者A、B及びCの3名で補給用パイプの継ぎ足し作業に取りかかった。3名ともタンク天盤上に上がり、上部の蓋（直径50cm）を外して梯子を設置し、まずAがタンク内に降りて行った。Aはタンク底部に着くと、Bから2mの延長用塩化ビ

ニル製パイプを受け取ったが、その直後に意識を失って倒れ痙攣し始めた。タンク上部でこの様子を見たBは直ちに救出のためにタンク内に降り、一方でCは応援を求めるために事務所へ向かった。Bはタンク内で何度かAを担ぎ上げて救出しようと試みたが、間もなくB自身も意識を失って倒れた。Cは事務所に着いて責任者Dに報告するとともに、Dと同僚Eを伴って救出に駆けつけたが、Bも意識を失っていることに気付いたため、タンク内に入るのは危険であると判断し、救急通報を行うとともにタンク側壁を切断してAとBを救出した。両名は直ちに病院に運ばれたが、Aはすでに心停止状態で午後2時40分頃に死亡した。直接の死因は溺死であり、意識喪失の際、タンクの底に20cm程残っていた混和剤の中にうつ伏せの状態で倒れたため溺れたものである。なお、Bも意識喪失の際に混和剤を飲んでしまったが、仰向けの状態で倒れたため溺れることはなかったものの、肺炎を起こして2週間程度入院した。

医師の診断によると、作業者2名の意識喪失の原因は酸素欠乏症である。連日の暑さで、屋外に設置されていたタンクの内部が高温となっており、かつ、20日以上混和剤の使用及び新たな混和剤の補給がなされていなかったことから、好気性菌の働きにより混和剤の主成分であるグルコン酸ナトリウム及びリグニンスルホン酸ナトリウムの分解が進み、タンク内の酸素が消費されて酸素欠乏空気が生じていたものと考えられる。

- (1) タンク内に立ち入る前に、酸素濃度及び硫化水素濃度を測定すること。
  - (2) タンク内の酸素濃度を18%以上に、硫化水素濃度を10ppm以下に保つよう換気を行うこと。
  - (3) 緊急時に対応できるよう空気呼吸器等の救助用具を備え付けるとともに、緊急時にはそれらを使用させること。
  - (4) タンク内に立ち入る労働者に対し、酸素欠乏症等危険性、安全な作業方法、事故発生時の措置等について教育を行うこと。
