アルミニウム鋳造作業において、水蒸気爆発が発生

業種：製造業

被 災：休業 3 名

労働省安全課

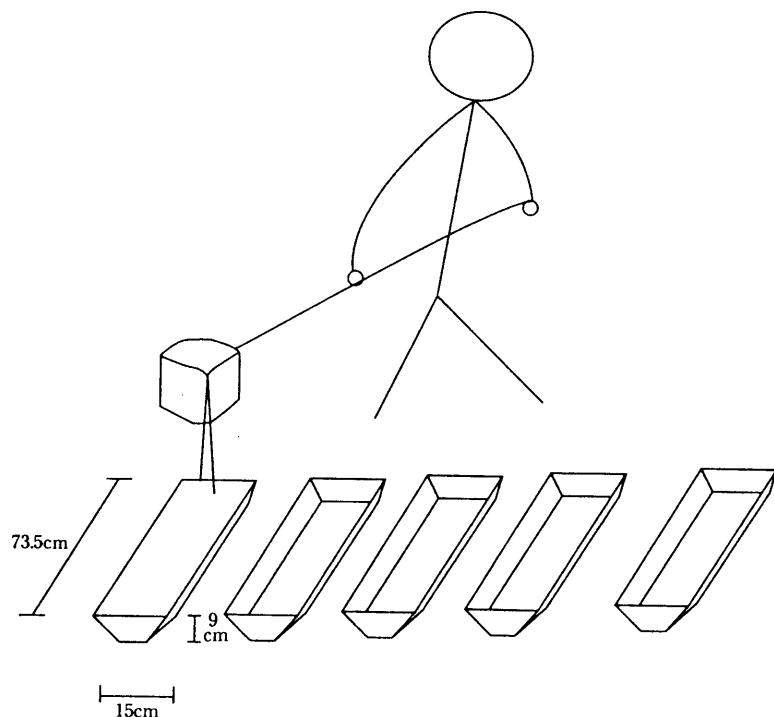
災害発生状況図

に置いてあったインゴットケース5つを工場内に運び一列に並べ、それに、溶解炉の溶融アルミを柄杓で汲み出す作業に取りかかった。この時、作業責任者Aは、インゴットケースの中が完全に乾いた状態であることを確認していなかった。柄杓でインゴットケースが満杯になるまで、溶融アルミを投入していき、3つ目のインゴットケースに入れたときに、突然爆発が起り、周囲に溶融アルミが飛散し、作業中の3名が火傷を負ったものである。

- ① インゴットケースが完全に乾燥した状態であることを確認せず、水が付着したインゴットケースに高温溶融アルミを投入したこと。
 - ② 鋳造機械の運転を止め、溶融アルミをインゴットケースに投入する非定常作業について、安全な作業方法が作業標準等に示されておらず、安全教育も十分ではなかったこと。
 - ③ 安全衛生管理規程が作成されておらず、職制による安全衛生管理責任が明確化されてい

- ① インゴットケースを完全に乾燥させるなど、高温溶融アルミと水を接触させないこと。
 - ② 非定常作業の安全な作業方法を作業標準等に明記するとともに、十分な安全教育を実施すること。
 - ③ 安全衛生管理規程を作成し、安全衛生管理体制を整備するとともに、安全衛生管理活動を充実すること。
