# 外国人労働者がろう付け作業中、 ガスホースの接続を誤り、爆発

業 種：輸送用機械等製造業  
被 災：重傷 1 名

労働省安全課

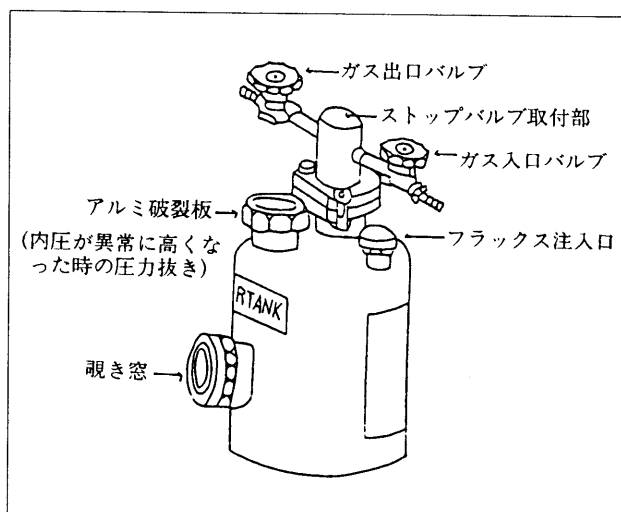
図 1

このろう付け溶接は、クラックス（メタノール等を含有）を特殊タンク（以下「ベーパータンク」という。図 1 参照）内で気化させ、それにアセチレンガスを混合させたものをバーナーで燃焼させ真鍮棒を溶解して行うというものであった。

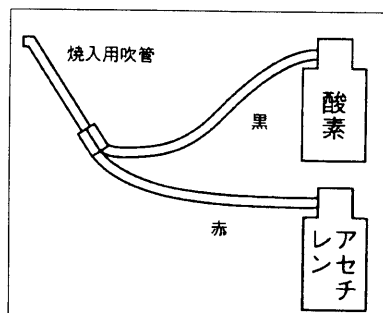
↑ 図 2 通常ガス溶接設備

A はまず、図 2 の状態にあった通常の溶接設備の酸素ホースを吹管の接続箇所からはずし、図 3 のように接続した。その後、酸素ボンベとベーパータンクの 2 つのバルブを開き、ガスセーバー（ガス節約器）に付属した種火用トーチにライターで着火したところ、爆発し、炎上した。この爆発の炎が高さ 1.5m まであがり、A の衣類に引火したため、近くで作業をしていた同僚 2 名がかけつけ、A の衣服をたたきながら消火した後、A を病院に運んだが、A は全身火傷の重傷を負った。

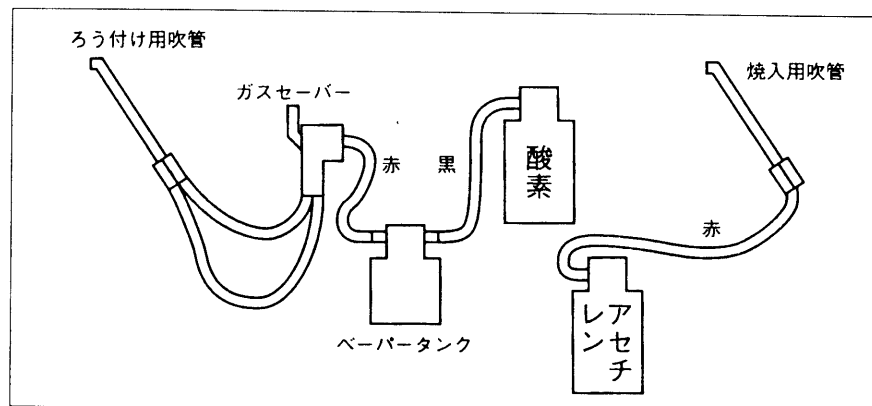
図 3 災害発生時の接続→

爆発の原因としては、ベーパータンクに酸素ガスホースを誤って接続したため、ベーパータンク内のガスと酸素が混合し、着火の際に逆火を生じたものと推定されるが、これに到る原因として次のことがあげられる。

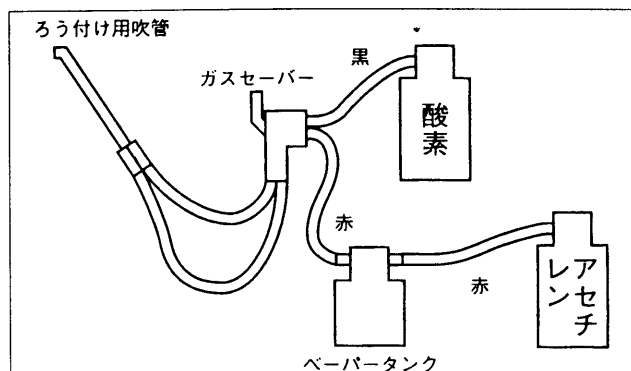
図4 適正なろう付け溶接設備

- ① ろう付け作業を行うにあたり、本来図 4 のようにガスホースの接続を行うべきところを誤って行ったこと。

- ① 作業を行わせる労働者にガス溶接技能講習を受講させる等により、法定の資格を有する者をもって作業を行わせること。
- ② 頻度が少ない作業であっても、危険な作業については、作業標準を作成し、これにより作業を行わせること。特に日本語を十分に理解出来ない外国人労働者に対しては、理解できる外国語により周知すること。
