EDC（二塩化エタン）設備の定期修理工事における酸素欠乏症

業種：設備工事業

被 災：休業 1 名

勞動省勞動衛生課

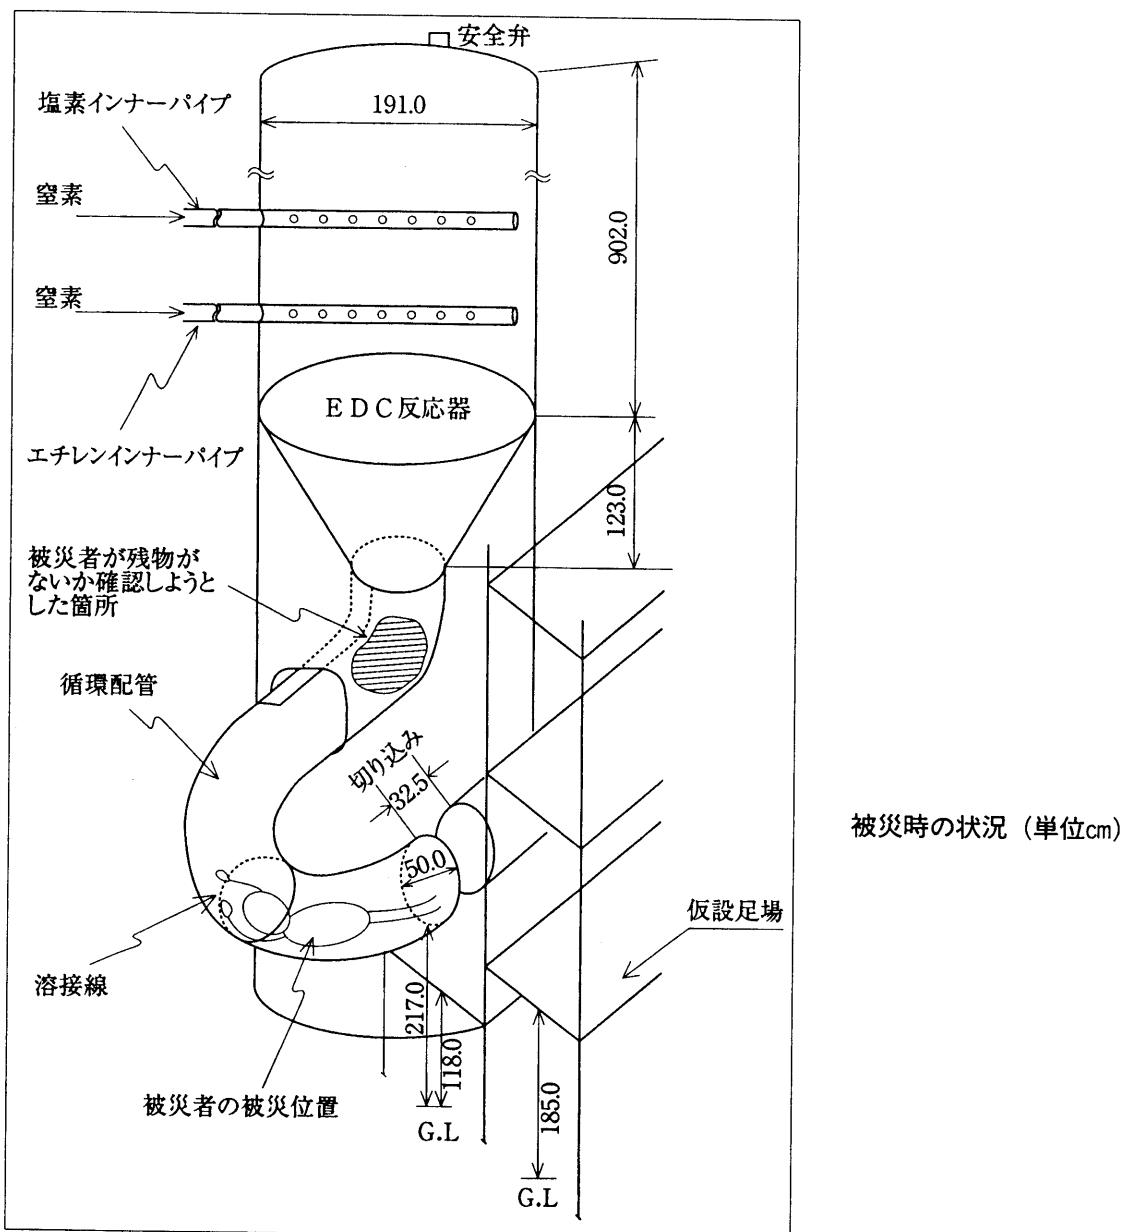
本災害は、EDC 設備（塩素とエチレンにより EDC（二塩化エタン）を製造する設備）の定期修理工事において、EDC 反応器の下部に接続している循環配管（直径50cm× 5 m）の一部を切断してできた切込み口（長さ32.5cm）に新たに短管を取り付けて塞ぐ前に、循環配管内に工具・ボルト等が残されていないかの確認をしようと、被災者が切込み口から反応器に向かって配管内部に約130

cmほど入ったところで、配管内に滞留していた窒素が空気と置換して生じていた酸素欠乏空気を吸入して被災したものである。

が認められた際は直ちに外に出られるよう酸素濃度測定器を所持するとともに、塩素中毒を防ぐためにハロゲンガス用防毒マスクとゴーグルを着用の上、切込み口から反応器に向かって、頭から膝下約10cm（切込み口から約130cm）まで這うようにして循環配管内に入っていたところで気を失ってしまった。周囲で別の作業を行っていた2名の労働者が、被災者の異常に気付き、直ちに配管から引き出して救急通報し、被災者は病院に運ばれた。

循環配管内の酸素濃度については、被災者が立ち入る前に切込み口から約150cmで測定しているが、その記録は残っていない。一方、災害発生後に、A化学工業㈱が切込み口から約130cmの位置（被災者の頭の位置付近）で測定したところ、約7%であった。

医師の診断によると、被災者の意識喪失の原因は酸素欠乏症であった。循環配管内は、災害発生当日の朝まで窒素封入が行われており、その後換気が行われていなかったことから、循環配管内は窒素で充満し、酸素欠乏状態となっていたものである。

- ① 設備等の内部に窒素の封入を行ったこと等の作業に関連する重要な情報については、その都度、関係者に確実に知らせること。
 - ② 立ち入ることが予定されていない酸素欠乏危険場所については、立入禁止の表示を行い、関係者に対して、その旨を周知すること。
 - ③ 酸素欠乏危険場所で作業を行う場合の酸素濃度の測定は、作業場所の状況を的確に把握するとともに、適正な作業方法や作業計画を決定するためのものであるので、作業環境測定基準に則り、作業予定箇所を中心に5点以上の位置で測定し、その結果を記録すること。
 - ④ 酸素欠乏危険場所に立ち入る場合は、酸素濃度を18%以上に保つよう換気を行い、それが困難である場合は、空気呼吸器等酸素欠乏症の防止に有効な呼吸用保護具を着用させること。
 - ⑤ 酸素欠乏危険場所で作業を行う場合は、酸素欠乏危険作業主任者の職務遂行を徹底すること。
 - ⑥ 酸素欠乏危険作業主任者技能講習や酸素欠乏危険作業に係る特別教育を修了した者であっても、必要に応じて酸素欠乏症の防止に関する再教育を行うこと。
