# シールド機の真円保持装置に挟まれ死亡

業種：トンネル建設工事  
被災：死亡1名

厚生労働省安全課

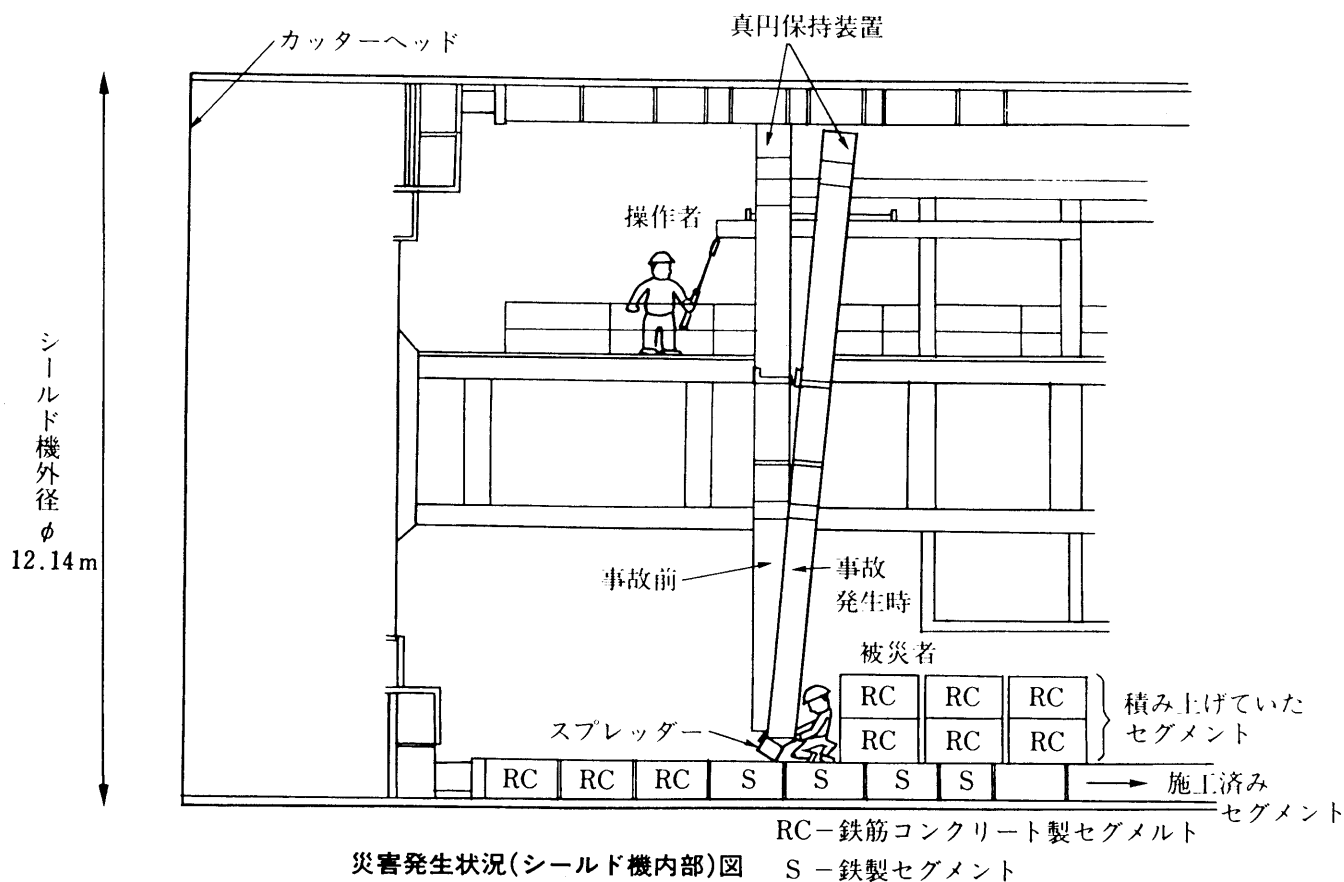
シールド機によるトンネル施工の流れは、①シールド機で1リング分掘削②搬入されたセグメントを供給装置（ホイスト）でエレクターまで移動③エレクターでセグメントを掴み所定位置に設置④人力でセグメントのボルトを固定⑤真円保持装置でセグメントを押さえ変形を防止するというものである。

被災者その他の作業員は、まず、真円保持装置を縮め、スプレッダー固定ボルトをゆるめた。しかし、スプレッダーのボルト取付用の鉄板がセグメントに引っかかり、スプレッダーが外せないため、装置を切羽側に前進させたり、坑口側に後退させたりした。この時、被災者はしゃがんでラチェットレンチの柄でスプレッダー固定ボルトの穴をこじ開けていた。すると、動いていた真円保持装置の下部が一旦停止した後、急にぐんと揺れた。その瞬間、しゃがんでいた被災者は、同装置のステップとそのすぐ後ろに積み上げていたセグメントとの間に頭部を挟まれ、死亡した。

- 1) 自動停止センサーを取り付ける等、作業員が接近した状態では装置が作動しないシステムとすること。
- 2) 労働者に対して作動している装置には接近しないよう周知徹底すること。
