# タンク内の洗浄作業中に 発生した有機溶剤中毒

業 種：プラスチック製品製造業  
被 災：休業1名

厚生労働省化学物質調査課

## 災害事例

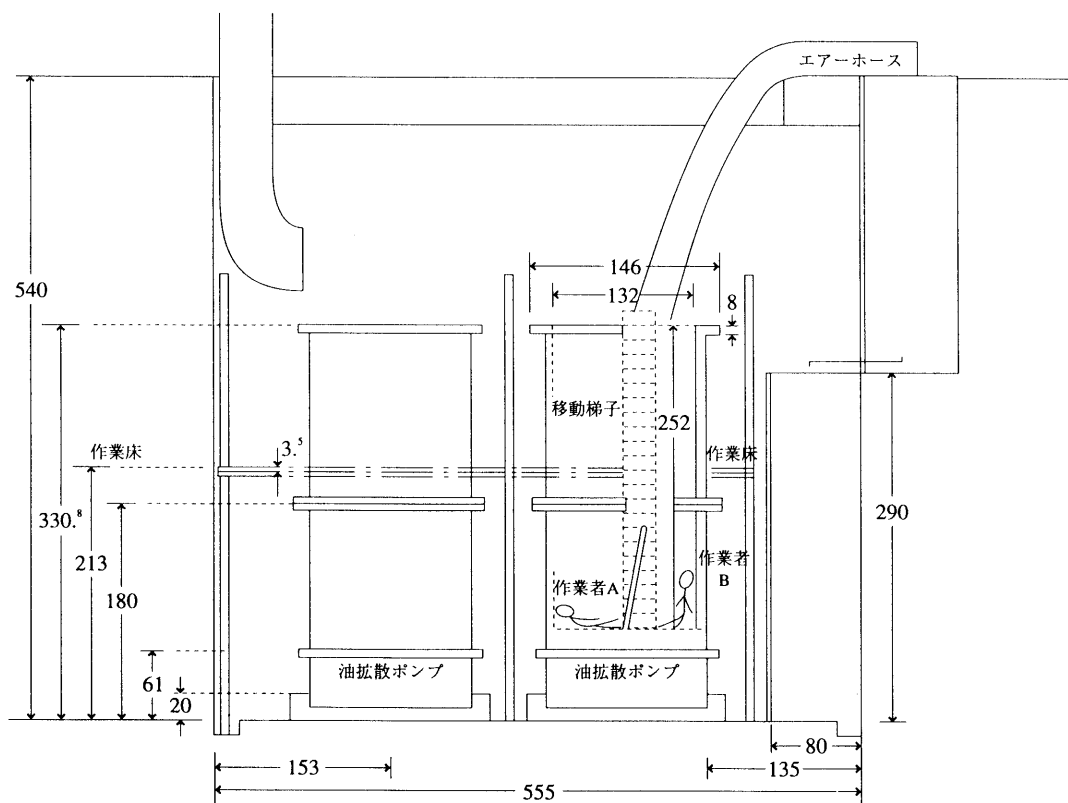
ピット側面図（単位：cm）

この装置は直径1.32メートル、高さ2.52メートルのステンレス製の円柱状タンク（気積3.45立方メートル）で、上方のみが開放されている構造で、このタンクが2基設置されていた。

このタンク内部の拭き取り作業方法は、作業員1名が、拭き取り用のウエスと洗浄剤入りプラスチック容器を持ってタンクに立てかけた梯子を伝い、タンクの底部に入り、タンク内面上部から底部に向かい、洗浄剤で濡れたウエスで拭き取っていくものであった。

ウエスの交換を5回ほど行ない、タンク底部の拭き取りをしゃがんで行っていた時、防毒マスクを着用しているにもかかわらず急に有機溶剤の臭いを感じ始めたので、梯子を伝って上がろうとしたが、よろめいて上がることができず、その場に倒れ込んでしまった。

この倒れ込んだ様子をタンク上部にいた作業者 B が見つけ、共同作業者 C にこの事を伝えた後、呼吸用保護具を付けずに梯子を伝い作業者 A を救出に入ったが、作業者 A を抱きかかえようとした時、作業者 B もそのまま倒れてしまった。

が、ジクロロメタンは揮発性が高く、蒸気密度も高い溶剤であるため、かなりの量の溶剤が蒸発し、タンク底部に滞留していたものと考えられる。

直結式防毒マスクの場合、ガス濃度が1パーセント以下での使用が適正な使用範囲であるが、タンクの底部にあつては1パーセントを超えるガス濃度に至っている可能性が高い。

- 1) タンク等の内部において、短時間有機溶剤業務に労働者を従事させる場合には、当該労働者に送気マスクを使用させること。
- 2) 有機溶剤作業主任者を選任し、適切な作業の方法の決定、作業の直接指揮等その職務を励行させること。
- 3) 作業従事者全員に対し、拭き取り作業に使用する有機溶剤の区分、人体に与える作用並びに取り扱い上の注意事項等作業場の見やすい場所に掲示するなどの方法により周知を図ること。
