# たて坑内でクレーンのつり荷同士が接触し、 落下してたて坑内の労働者の上に落下

業 種：総合工事業  
被 災：死亡1名

厚生労働省安全課

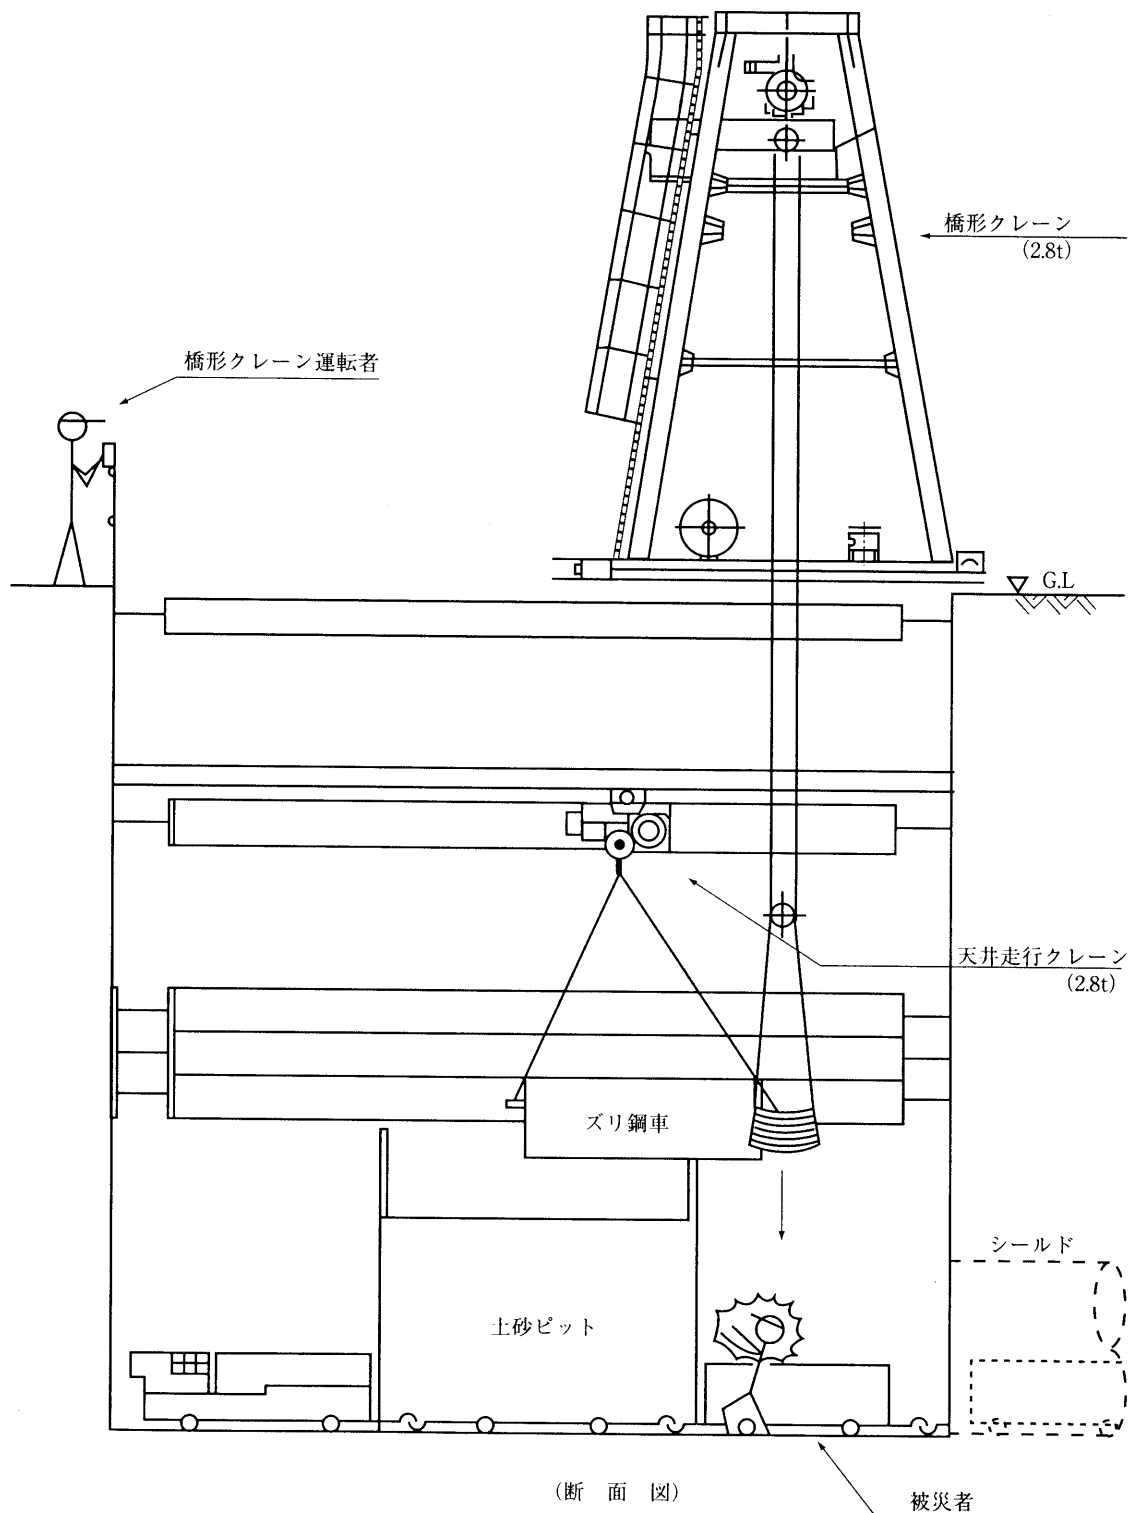
このとき、被災者はたて坑内を歩いており、ちょうどその上方に橋形クレーンによってセグメントが移動しつつあったため、オペレーターは、一旦荷を停止させた。その直後、被災者が誤って天井クレーンのペンダントに触れたため、天井クレーンが突然移動し始め、天井クレーンにつられたズリ鋼車と、橋形クレーンにつられたセグメントが空中で接触し、セグメントはばらばらに落下した。被災者はその真下にいたため、セグメントを頭部に受け、約1時間後に脳挫傷で死亡した。

- 1) たて坑上の橋形クレーンによるセグメントのつり降ろし作業と、たて坑内の天井クレーンによる土砂の移し替え作業を、作業範囲が重なっているにもかかわらず並行して行ったこと。
- 2) 玉掛け技能講習、クレーン運転特別教育を修了していない者に玉掛け、橋形クレーンの操作をさせたこと。
- 3) 橋形クレーンの荷であるセグメントの玉掛けが半掛け4本吊りであり、固定が不十分でなかったこと。

- 1) 複数のクレーンを用いた作業が輻輳する現場においては、それぞれの作業が同時に行われな

いよう、作業手順を定め、指揮者の指揮の下に作業を行うこと。

2) 玉掛け作業やクレーンの運転作業には法定の資格を有する者に行わせること。

3) クレーンを用いた玉掛け作業について、つり荷の形状、数量等に応じた適切な玉掛け方法を定めた作業計画を策定し、あらかじめ関係労働者に周知すること。
