# 照明用電気ケーブル交換工事で感電死

業種：電気工事業  
被災：死亡1名

厚生労働省安全課

## コンクリート打設後約4月経過した地下ピットの型枠解体工事での酸素欠乏災害

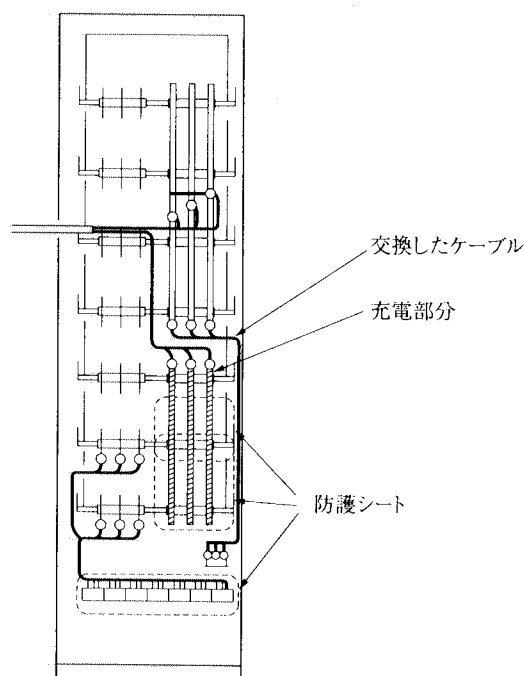
図1 照明用制御盤の作業箇所

自動車専用道路のトンネル照明設備の増設に伴う照明用制御盤のケーブル交換工事に於いて発生した感電災害である。

充電部は交流400ボルト、60アンペアである。近接する一部の電路が活線であることは作業開始前の打ち合わせで元請責任者から伝えられており、被災者ほか1名は、あらかじめ、電気用ゴム手袋を着用した上で、充電路に感電防止用の防護シートを装着した後に、ケーブル交換に取りかかった。しかし、ケーブル交換をする際には、電気用ゴム手袋を着用していたのではケーブルのジョイント部分の接続が困難であったため、素手で作業を行

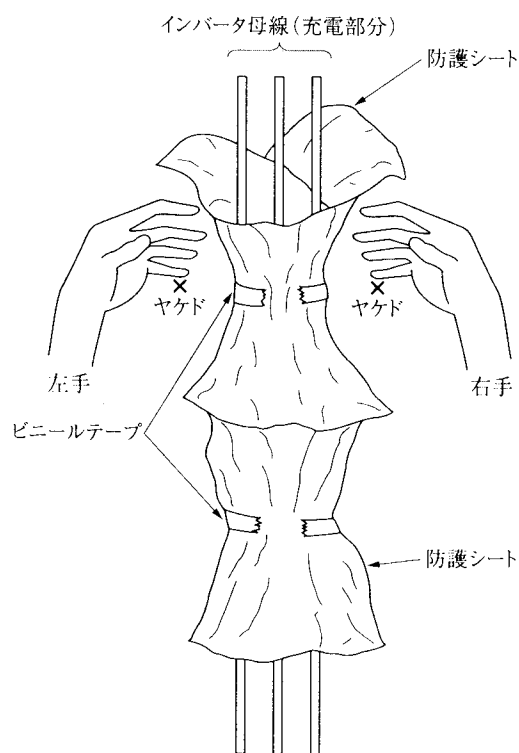
図2 防護シートの取り外し状況

その時、被災者は、充電部の防護シートを取り外していないことに気付き、電気用ゴム手袋を着用しないままで充電部の防護シートを取り外そうとし、手指が充電路に接触し、感電したものである。なお、事故当時、作業指揮者は、続いて実施する別の制御盤のケーブル交換場所を確認するため、事故現場を離れていた。

- (1) 被災者が感電防止用の防護シートの装着時には、絶縁用保護具（電気用ゴム手袋）を着用していたにもかかわらず、取り外し時に素手で作業したこと。
- (2) 被災者が自らの作業の進行を急ぐあまり、絶縁用保護具の着用を怠ったこと。
- (3) 作業指揮者による絶縁用保護具の着用等の指

- (1) 低圧の充電電路に近接する場所で電気工事を行う場合において、絶縁用防具の取り外し作業を行わせるときは、絶縁用保護具の着用を徹底すること。
- (2) 絶縁用保護具、防具、器具等の使用につき、十分な教育を行うこと。
- (3) 作業指揮者に絶縁用保護具の着用状況の監視等の作業指揮を確実に実施させること。
- (4) 作業に応じた適切な保護具等を使用させること。

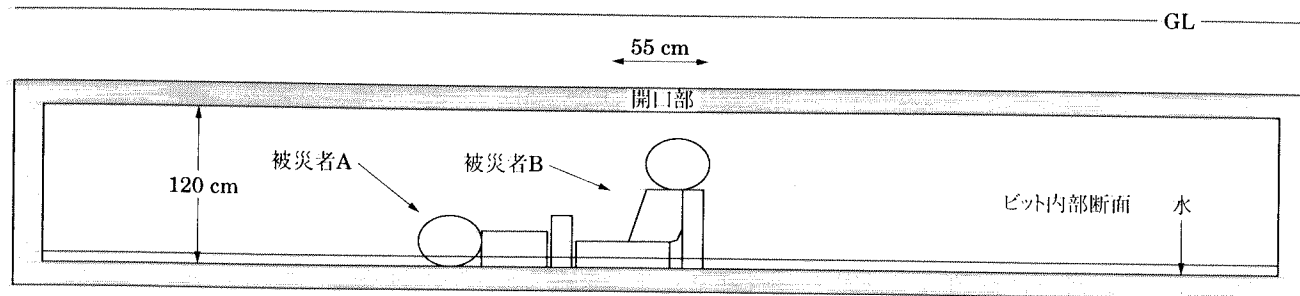
当該地下ピットは、ほぼ直方体の形状をしており、上部は地表面から約50センチメートル下となるような位置にあり、内部の空間は高さ約1.2メ

ートル，東西方向の長さ約10メートル，南北方向の長さ約2メートルの大きさで，上部に55センチメートル四方の開口部が設けてあるものであった。

消防署職員が，被災者らを救出直後にピットの内部の酸素濃度を測定したところ，12.9%の酸素濃度しかなかった。

いたものであり、ピット内では、鉄パイプや鉄筋の酸化は見られなかったが、型枠のベニヤ板を腐巧させる菌が繁殖していたことから、ピット内の酸素欠乏空気の発生原因は、湿潤した環境で細菌（ベニヤ板を腐食させた腐巧菌）が繁殖し、ピット内の酸素を消費したものであると予想された。

- (1) 長期間密閉した雨水が滞留しているピット内は、作業開始前に酸素等の濃度を測定すること。
- (2) ピット内の酸素濃度が18%以上となるよう換気を行うこと。
- (3) 酸素欠乏作業主任者を選任し、所定の職務を行わせること。
- (4) 救助に際して使用する空気呼吸器等を備え、緊急時には使用させること。
- (5) 労働者に対し、酸素欠乏等の防止に関する特別教育を実施すること。
