# ボイラーの低水位事故で炉筒が圧かい

業種：電気機械器具製品製造業  
被災：被災者なし

厚生労働省安全課

本災害は、炉筒煙管ボイラーの定期整備を行った後に、運転を開始したところ、しばらくして低水位状態となり、炉筒が圧かいしたものである。

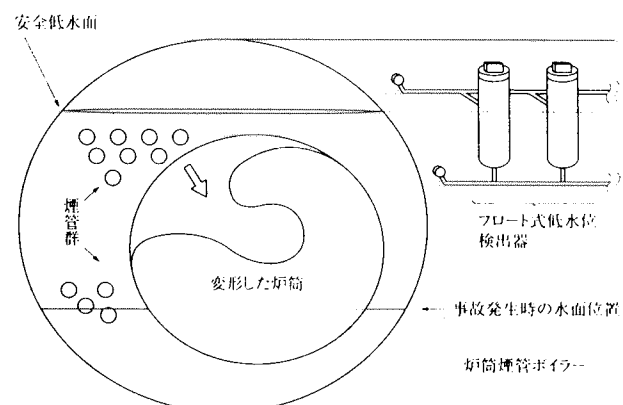
事故発生状況

ボイラーの状態は、水面計に水位がなく、低水位状態であり、排ガス温度は測定範囲(400度)を超え、指針が振り切れていた。炉内の温度が下がった後、バーナーを開口して内部を見たところ、炉筒上部が大きく膨出変形していた。

動しなかった。フロート式水位検出器のマグネット機構を解体したところ、マグネット部に付着物（酸化鉄）があり、フロートが磁力で上方に吸着されていた。また、缶内の水処理に使用された薬品が酸化鉄に付着し、さらに吸着力が発生していた。マグネット部の付着物を除去した後、正常に作動したため、フロート式低水位検出器の不作動は、酸化鉄及び薬品の付着によるものと推定される。

- (1) 整備修了後、給水ポンプの起動スイッチを ON 操作しなかったこと。これによりボイラーに給水されず、ボイラーが空だき状態となったこと。
- (2) ボイラーが、空だき状態となっても、フロート式低水位検出器が 2 個とも機能せず、低水位

燃料遮断装置が作動しなかったこと。

- (3) 本来の運転マニュアルによらず、運転の再開にあたってフロート式低水位検出器の動作確認を行わなかったこと。

- (1) ボイラーの安全な運転マニュアルを整備し、ボイラー取扱者に対する安全教育を行うこと。
- (2) ボイラー取扱者は、安全点検を省略せず、安全な運転マニュアルに定められた方法を実行すること。
- (3) ボイラーの運転装置、計装の配置については、誤操作を防止するための配慮を行うこと。
- (4) 低水位検出器を2個設置する場合は、それぞれ異なる検出方法とすること。また、その点検・整備を実行すること。

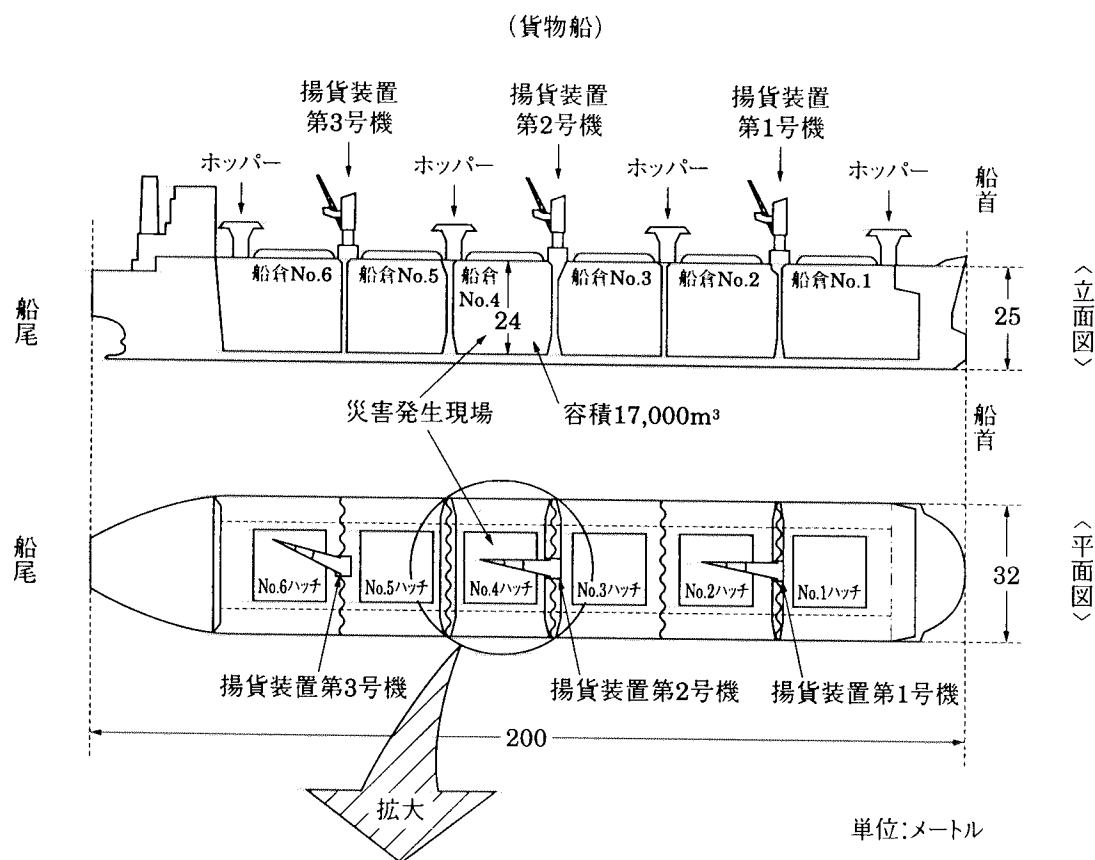
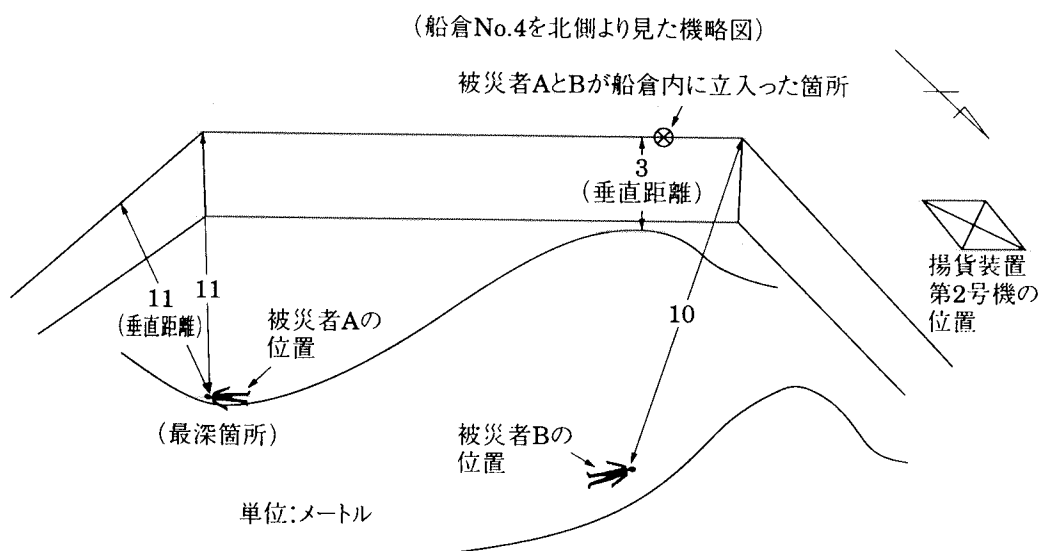
図 事故発生状況

貨物船の木材チップ積出し作業を行うにあたり、準備作業としてブルドーザーを船倉内のチップ上へ搬入するため、被災者 A が船倉内に立入ったところ、酸欠空気を吸入し倒れた。次に入った被災者 B がその様子を見て、被災者 A に近づいていき、途中で注意され引き返したが、酸欠空気を吸入し倒れたものである。

ブルドーザーを被災者が運転し、揚貨装置の近くまで移動した後、ブルドーザーを船倉内に吊り降ろすために玉掛けし、揚貨装置のフックにかけた。その後、被災者 A は船倉内に玉掛けをはずす目的で、昇降装置を使用せず深さ約 3 メートルの船倉内の木材チップ上に飛び降りた。続いて、被災者 B が被災者 A を手伝おうと同様に船倉内に飛び降りた。

船倉内におりた被災者 A は、木材チップの山を傾斜に沿って船尾方向へ下っていった。その途中で意識が朦朧となって倒れ、最深箇所まで転がり意識不明となったものである。
