## 移動式クレーンが後方に転倒し、 ブームが作業者と接触

業種：下水道工事業  
被災：休業1名

厚生労働省安全課

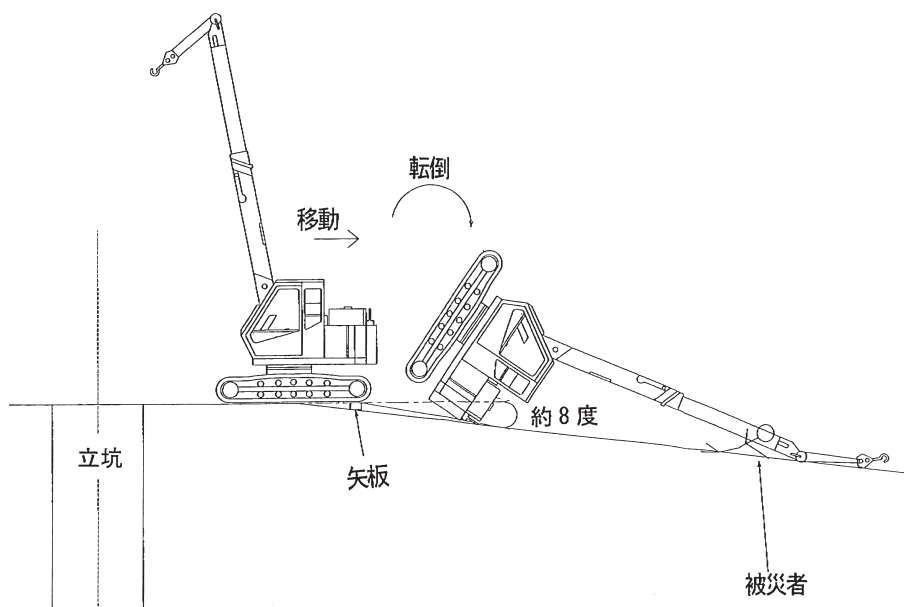
本災害は、クローラ式の移動式クレーン（つり上げ荷重4.8トン）を後進させて移動中、同クレーンの水平保持のために敷いていた矢板（木製、高さ約10センチメートル）を乗り越えたとき、機体のバランスが崩れ後方に転倒し、近くにいた作業者にブームの先端部分が接触したものである。作業場はアスファルトの道路で、矢板付近の位置を境に、後方に約8度の傾斜があった。

午前8時20分頃、被災者は同僚6名と共に作業を開始した。午後2時頃、立坑の掘削作業が終了し、プレートの搬入作業に移ることとした。このとき、坑口付近と移動式クレーンとのスペースが狭く、プレートの仮置きや玉掛作業を行なうには不便だと判断した同僚が、移動式クレーンを後進させた直後、移動式クレーンが一気に後方へ倒れ、近くにいた被災者にブームの先端部分が接触した。

なお、倒れる直前のブームは約6メートル張り

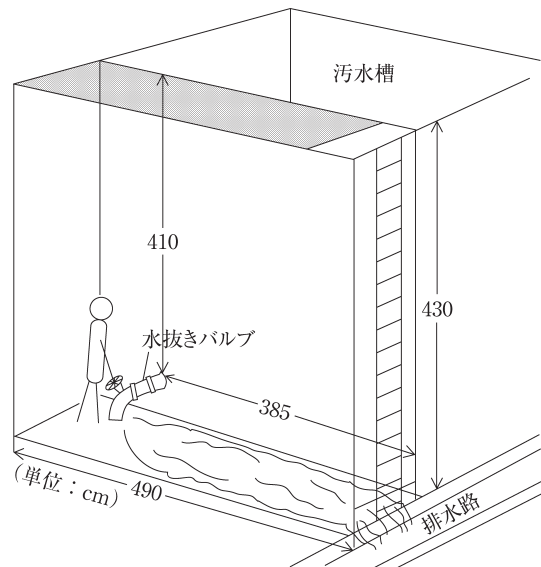
作業終了後、作業員 A は清掃作業で使用したホースを片づけに行き、その間に作業員 B は通路内に入り再度水抜きバルブを開き、汚水槽床面に溜まった汚泥を流している時に気を失って倒れた。作業員 A が汚水槽に戻ってくると作業員 B の姿が見あたらないので、付近を探し通路内に倒れている作業員 B を発見した。無線で同じ部署に所属している他の作業員に連絡し、無線を切ってすぐに作業員 B を救出するために通路内に入り気を失って倒れた。

作業員 2 名は、酸素欠乏等の発生の原因等についての特別の教育を受けておらず、作業に当たって第二種酸素欠乏危険作業主任者による作業指示もなかった。また、汚水槽及び水抜きバルブのある通路に立ち入る前の酸素濃度及び硫化水素濃度の測定は実施していなかった。

作業開始前に作業場の酸素及び硫化水素濃度について測定をしなかったこと。

パルプ液を含んだ汚水の入った槽及び暗きよの清掃作業を実施する際に、換気をする等の対策を取っていなかったこと。

パルプ液の入った設備の清掃作業を実施する際に、第二種酸素欠乏危険作業主任者を選任していなかったこと。

救助者が空気呼吸器等、適切な保護具を使用せず救助活動を行ったこと。

パルプ液を含んだ汚水の入った槽及び暗きよ等の酸素欠乏等危険場所における作業を開始する前に、酸素濃度及び硫化水素濃度等を測定し、それぞれの濃度を確認すること。

パルプ液の入った設備の清掃作業を行う場合は、作業を行う場所の空気中の酸素濃度を18%以上に、また、硫化水素濃度を10ppm 以下に保つように換気すること。

パルプ液の入った設備の清掃作業を行う場合、第二種酸素欠乏危険作業主任者を選任し、作業に従事する労働者が酸素欠乏の空気及び硫化水素を吸入しないように作業の方法を決定し、労働者を直接指揮すること。

救助活動の時は、空気呼吸器等の呼吸用保護具を装着して行うこと。

酸素欠乏症、硫化水素中毒に関する知識の不足による障害を防止するため、酸素欠乏等の発生の原因、酸素欠乏症の症状、酸素欠乏症等の事故に際する救助作業に関する保護具の使用方法等について作業に従事する労働者に対し十分な教育を行うこと。
