# 枠取り作業中にのり面の土砂が崩壊

業種：その他の建設業  
被災：死亡1名

厚生労働省安全課

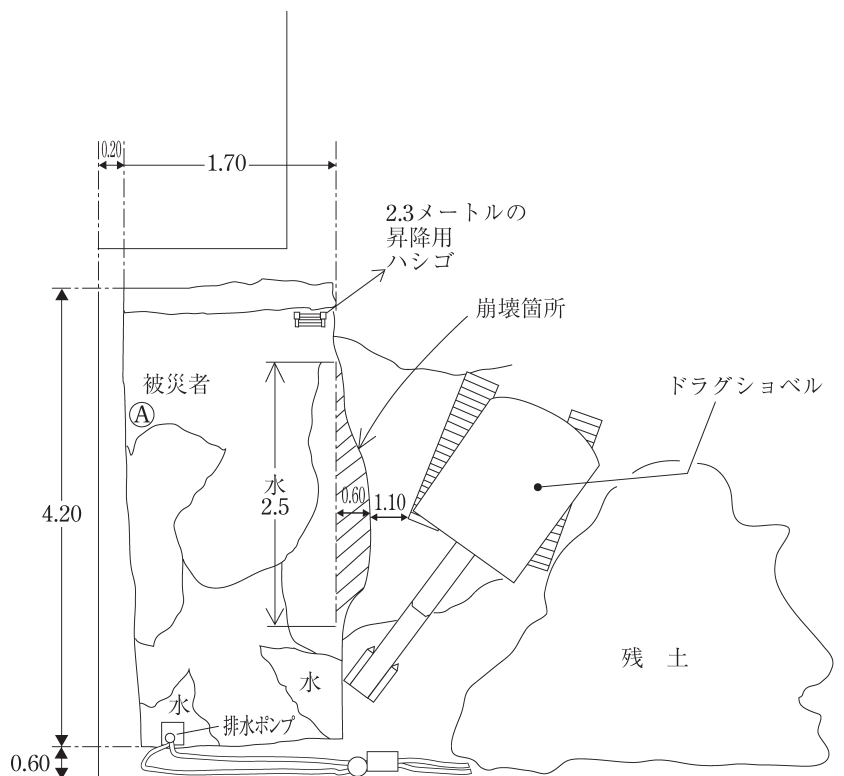
掘削平面図

作業員 A が枠取り作業をしていたところ、のり面の土砂が幅2.5メートル高さ2メートル奥行き0.6メートルにわたり、崩壊した。

地山の崩壊による危険を防止するために土止め支保工等の設置又は土質にあわせた安定な掘削面の勾配とする措置が全くなされてなかったこと。

水田に隣接しており、前日に雨が降り、湧水があったことから排水ポンプは設置し、排水をしていたが、砂質の脆い地盤があり、崩壊しやすい条件が揃ったこと。

土砂崩壊を防止するため土止め支保工を設置すること、又はその土質にあわせた安定な掘削面の勾配とする措置を講ずること。

水抜きをしたりポンプで排水をするとともに、凝固剤等で土質を改良すること。
