# 事務室における空間分煙の3事例

喫煙場所の窓に外気への排気装置が設置可能な事務室において、効果が高く、安価な空間分煙について検討した。喫煙コーナーであれば天井から煙拡散防止のためのスクリーンを下ろすこと、および、床には本棚などをおくことで喫煙コーナーを出来るだけ囲うことが重要であった。喫煙室であれば、排気風量に見合った新鮮空気を取り入れるためにドアに吸気口を設けることが重要であった。今回の3事例では、執務場所近くに喫煙コーナーを設けたこと、また、喫煙コーナー内の空気環境も良好な状態に保つことが可能であったため、喫煙者からも分煙対策が好意的に受け入れられた。しかし、勤務時間終了後には、禁煙区域での喫煙が観察されたことから、喫煙行動基準（ルール）の徹底も重要であると考えられた。

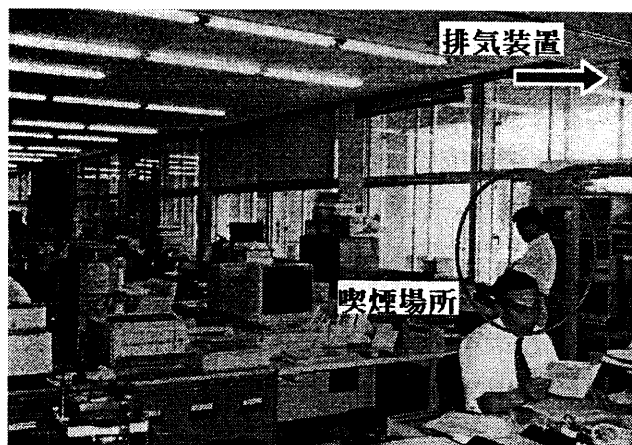
写真1 事例1における空間分煙の改善内容（左：改善前，右：改善後）

図1および写真1左に改善前の状況を示す。既存の排気装置（13m<sup>3</sup>/分）があるという理由から、その下に机と灰皿を置いてただで喫煙場所として定められていたが、煙の拡散防止のための対策が

図1および写真1右に示すように天井からアルミ枠と石膏ボード製天蓋を吊り下げ、開口している3方向に防炎性ロールスクリーンを垂らし、局所排気装置での囲い式フード（横2.0m×奥行き1.5m×高さ2.0m、容積6m<sup>3</sup>）を作成することで

周囲にたばこ煙が拡散しない構造の喫煙コーナーとして改善した。従来設置されていた排気装置はそのまま利用した。また、既存の書棚も開放空間を狭め、また、禁煙区域との境界を明確にするのに利用した。この事業所は航空機の騒音対策のために二重窓設計となっており、環境たばこ煙は二重になった窓の間の空間を通して、外窓に設けられた排気装置より外気に排気された。このフードの設置に要した費用は材料費と工賃込で29万円であった。なお、このフロアの仕事は多数の接客もあるため、喫煙中の職員が来訪者から見えないように、スクリーンは不透明の材質を用いた。

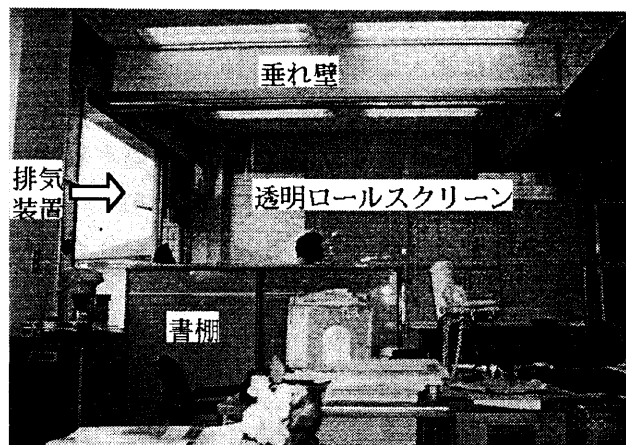
写真2 左の○印は喫煙場所にされていた応接セット

ための対策もとられておらず（写真2左、図3左）、ここで発生する環境たばこ煙は室内に広く拡散していた。また、喫煙場所と執務場所との間に明瞭な境界がないため、自席までくわえ煙草で歩く人もしばしば観察された。

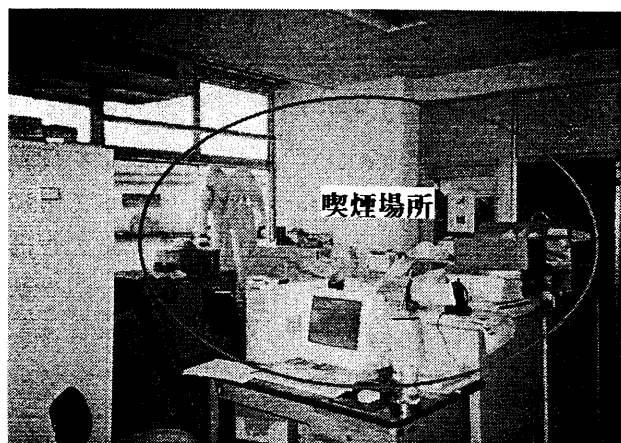
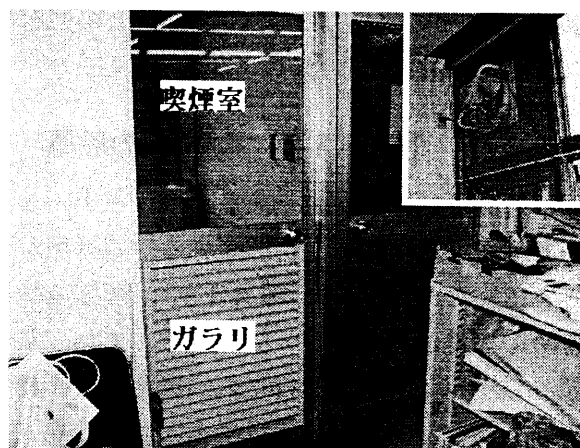
写真3 事例3における空間分煙の内容、改善後写真右上は窓を切り取って設置された排気装置（左：改善前、右：改善後）

改善前では事務室の一角を喫煙コーナーと定め、天井型空気清浄機を2台設置する空間分煙が導入されていたが(図5左, 写真3左), 煙拡散防止のための対策がとられていなかった。また, 禁煙区域との境界が明確でないため, 自席から喫煙コーナーまでくわえ煙草で歩行する人も多く観察された。空気清浄機のメンテナンスも長期間行われていなかった。

図5右, 写真3右に示すように, 事務室に隣接する倉庫を整理することにより喫煙室(30m<sup>3</sup>)と

して利用が可能となった。まず, 喫煙室内部に排気風量60m<sup>3</sup>/分の排気装置を設置し, 喫煙室ドアには空気取り入れ口(ガラリ)を設け, 事務室側から空気が流入するようにした。排気装置が稼動している場合, 事務室から喫煙室に向かって常に空気が流入する構造になっており, 喫煙室のたばこ煙は事務室側に全く漏れないことがスモークテスターにより確認された。要した費用は材料費と工賃込みで21万円であった。
