タイ王国における労働安全の現況

労働安全コンサルタント 大友博之

タイ労働安全衛生センター拡充計画プロジェクト

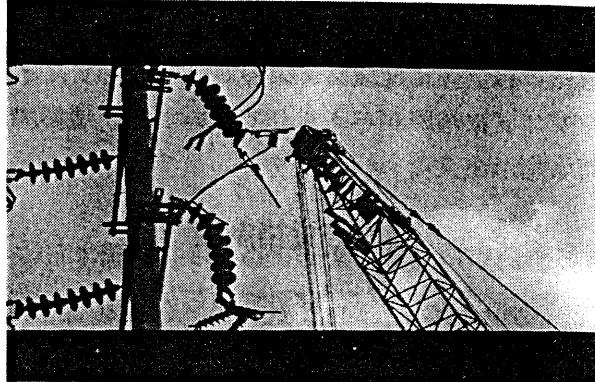
写真 3

この様な環境の中でも、外資系の企業においては、それぞれの母国の基準に従って、独自の基準を作成し安全教育訓練を実施して、オペレーターの育成並びに選任を行って効果を挙げているが、ローカルの建設業者の大部分は、経営者、現場管理者に安全の認識が無いし、ほとんど教育訓練をするための、スタッフも揃っていないし、何等教育訓練をしないまま不安全な作業を繰り返しています（写真3参照）。

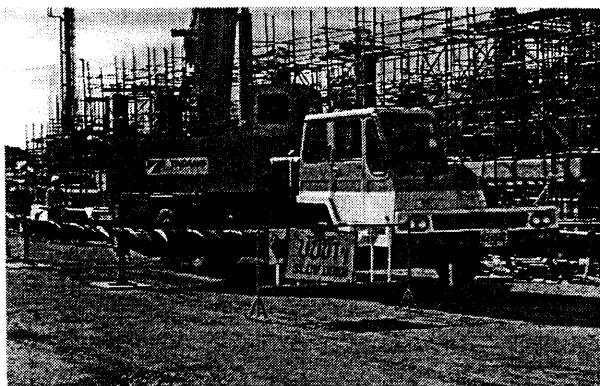
写真4

この様な現況の中でも外資系の石油精製企業及び自動車製造工場、製鉄工場等においては、独自の社内規定に基づいて、安全管理計画を着実に実践して効果を挙げています（写真4・5参照）。

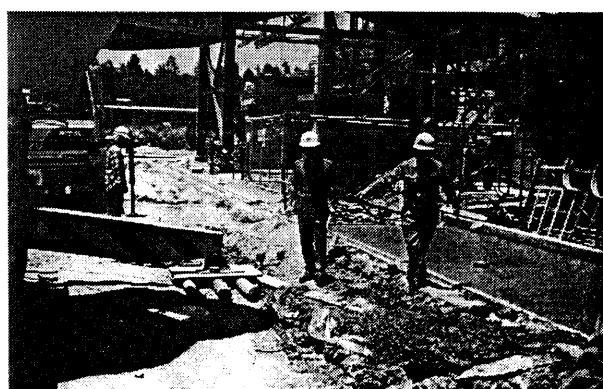
写真6

現にクレーン事故が発生しても、オペレーターが現場から逃走すれば、事故原因の究明も、それで終わりと言う事で、事故の直接責任者を追求する事が事故処理となっており、作業指示や作業手順等の安全管理計画に対する確認も、事故の再発防止の為の正確な調査とそれに基づいた再発防止のための分析検討も成されずに済ましております(写真6参照)。

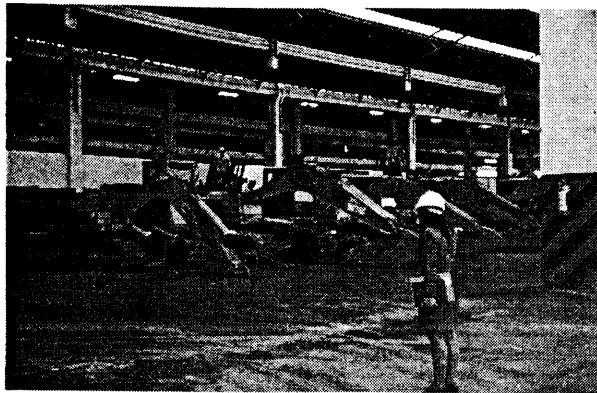
写真7

「タイ労働安全衛生センター拡充計画プロジェクト」の開始当初は、NICE 職員や監督課職員達が建設現場を視察する際の服装装備も、女性職員はスカートにハイヒール姿でヘルメットも被らずに現場構内に入る感覚でしたが、昨今では地下鉄現場の視察に際し全員が、作業服にズボンと安全靴及びヘルメットを着用して現場に出かける様になりました（写真7、8 参照）。
