# 安特事業場の安全診断指導事例

### 1. 事業場の概要

事業の種類 食料品製造業

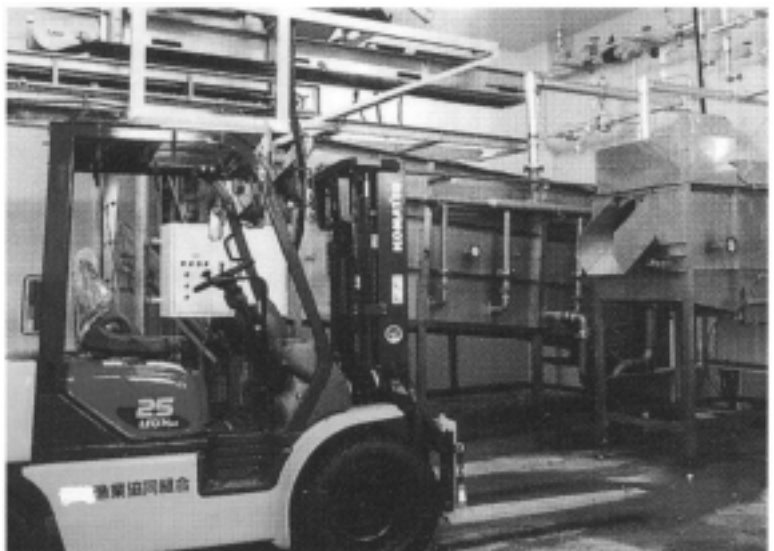
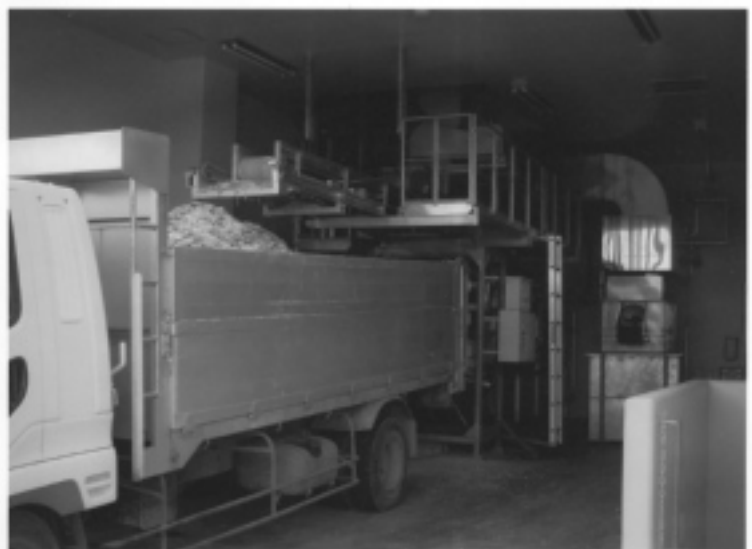
ベルトコンベヤーの改善前(上)と  
改善後(下)

ロ. 11tトラックに、帆立貝殻を積み込むベルトコンベヤーの機械設備に、ベルトコンベヤーの点検整備清掃をする際の作業床が無いので、墜落・転落災害防止の措置として「手すり付きの通路」を設置する。

最初に是正を勧告した、ベルトコンベヤーの機械設備は、直ちに改善されました。写真上は改善前、下は改善後で、ベルトコンベヤーの横に「手すり付の通路」が新設されました。この通路の床上高さは、3 m 以上あり、万が一、墜落・転落災害を起こせば、重大災害になることは確実です。
