## 災害事例

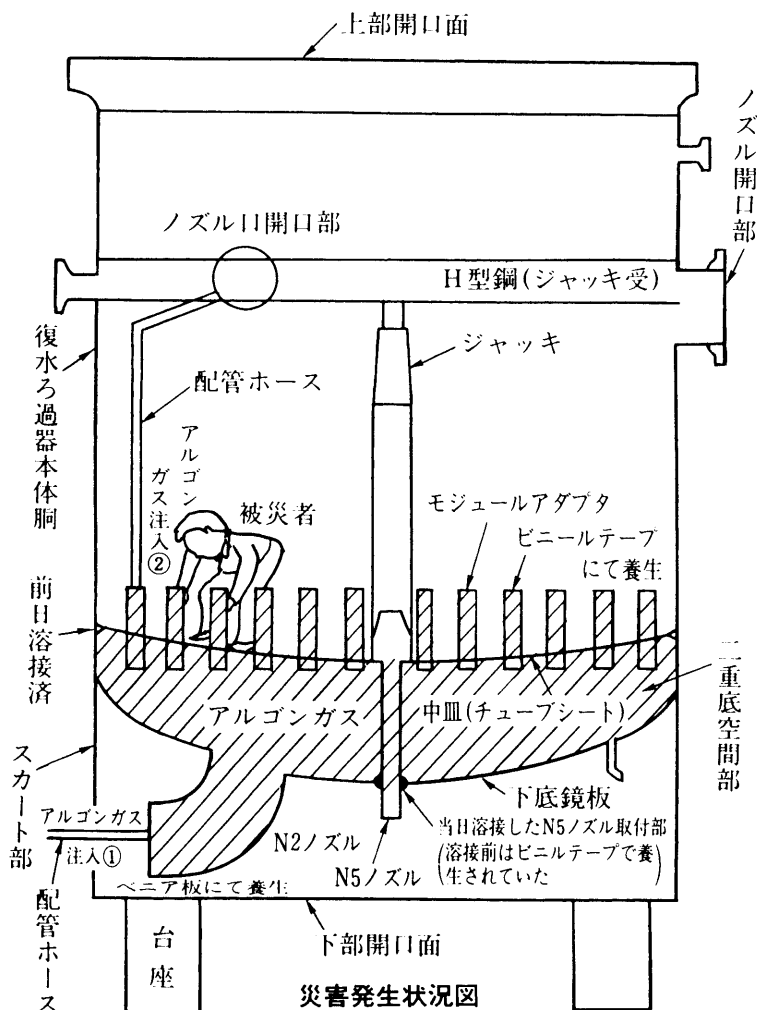
覆水ろ過器の移動準備作業中、作業員 B が覆水ろ過器の内部の中皿上でうつぶせになり倒れている作業員 A を発見した。

作業員 A は、タンク内部の溶接中に二重底空間部に注入していたアルゴンガスの配管ホースを前にして、しゃがみこむような格好でぐったりしていた。
